## 2. การดำเนินการฟื้นฟูพื้นที่การเกษตรที่เสียหายเนื่องจากอุทกภัยและดินถล่ม

### 2.1 การสำรวจพื้นที่การเกษตรที่เสียหายเนื่องมาจากอุทกภัยและดินถล่ม

## 2.2 การฟื้นฟูพื้นที่การเกษตรที่เสียหาย เนื่องจากอุทกภัยและดินถล่ม

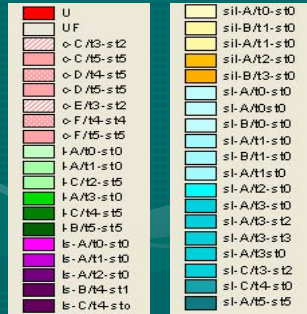
แผนที่แสดงลักษณะของตะกอนดินที่ทับถมพื้นที่เกษตร  
บ.น้ำต๊ะ-น้ำลี ,บ.กิ้วเดียน อ.ท่าปลา จ.อุตรดิตถ์

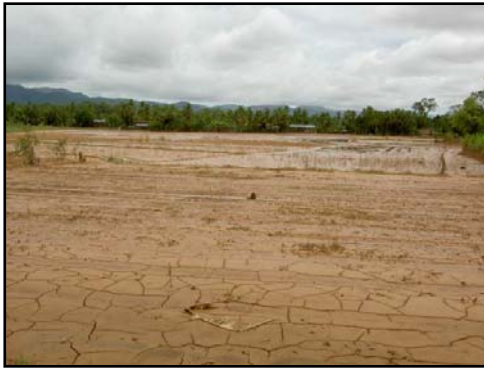
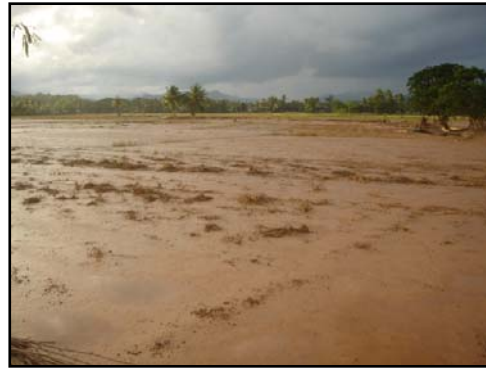
ภาพพื้นที่นาข้าวที่ถูกตะกอนดินทับถม จนท่วมคันนา

1) **พื้นที่นาข้าวในพื้นที่ราบลุ่ม ที่ถูกตะกอนดินและโคลนทับถม** พบในพื้นที่อำเภอลับแล และอำเภอเมือง สาเหตุเกิดจากดินถล่มในพื้นที่ภูเขาสูง และกระแสน้ำได้พัดพาตะกอนดินและโคลนลงมาทับถมในพื้นที่นาข้าวที่อยู่ในพื้นที่ราบลุ่ม ความลึกของตะกอนตั้งแต่ 10 ซม. ถึง > 150 ซม. รวมพื้นที่เสียหาย 10,770 ไร่ ได้กำหนดเป้าหมายในการช่วยเหลือพื้นที่นาข้าวที่ถูกตะกอนดินทับถม > 25 ซม. (หรือท่วมจนไม่มีคันนา) จำนวน 1,700 ไร่ เกษตรกร 482 ราย พื้นที่บริเวณนี้เกษตรกรไม่สามารถทำนาได้ถ้าไม่มีการปรับปรุงฟื้นฟู เนื่องจากพื้นที่ไม่มีคันนาในการเก็บกักน้ำ และสภาพดินตะกอนและโคลนที่เหนียวซึ่งอุ้มน้ำได้ดี ทำให้รถไถนาไม่สามารถปฏิบัติงานได้ การปรับปรุงฟื้นฟูพื้นที่บริเวณนี้ ดำเนินการโดยใช้รถขุดตัก (Backhoe) ทำการจัดทำคันนาขึ้นใหม่ตามการถือครองเดิมของเจ้าของพื้นที่ และทำเทือกนาโดยใช้รถดีเทือกนาตีนตะขาบ เนื่องจากรถไถนาเดินตามไม่สามารถปฏิบัติงานได้ ผลการปฏิบัติงานได้ดำเนินการทั้งหมด 1,877 ไร่ หรือร้อยละ 110.41 เกษตรกรสามารถทำนาได้ทันในปีนี้ ปัจจุบันบางแห่งสามารถเก็บเกี่ยวผลผลิตได้แล้ว จากการสอบถามเกษตรกรพบว่าผลผลิตประมาณ 80 ถังต่อไร่ สาเหตุที่ข้าวให้ผลผลิตสูงเนื่องจากตะกอนดินและโคลนที่มาทับถมได้พัดพาเอาธาตุอาหารพืชมาด้วย ซึ่งจากการวิเคราะห์ดินในบริเวณนี้พบว่าธาตุอาหารพืชอยู่ในระดับความอุดมสมบูรณ์ปานกลาง

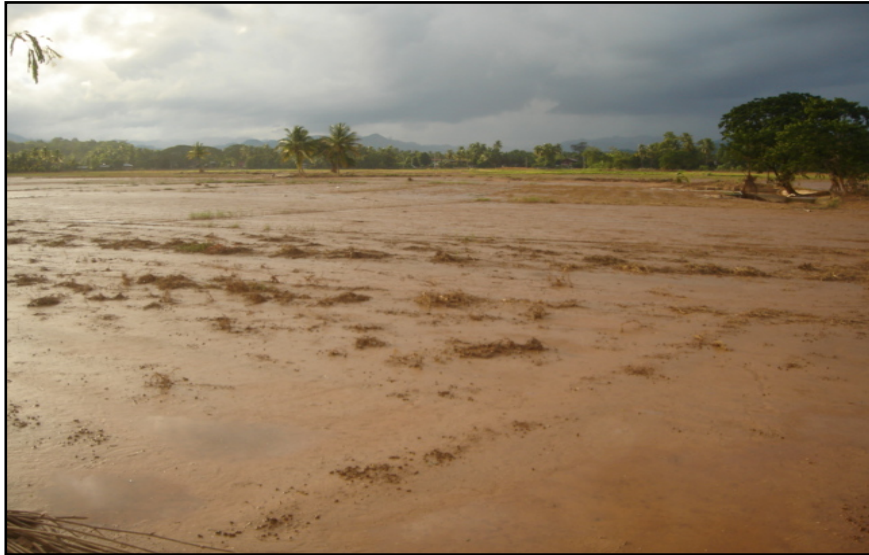
พื้นที่นาข้าวทุ่งยางกะได อ.ลับแล หลังเกิดดินถล่มทับถมพื้นที่นาจนท่วมค้ำหนา

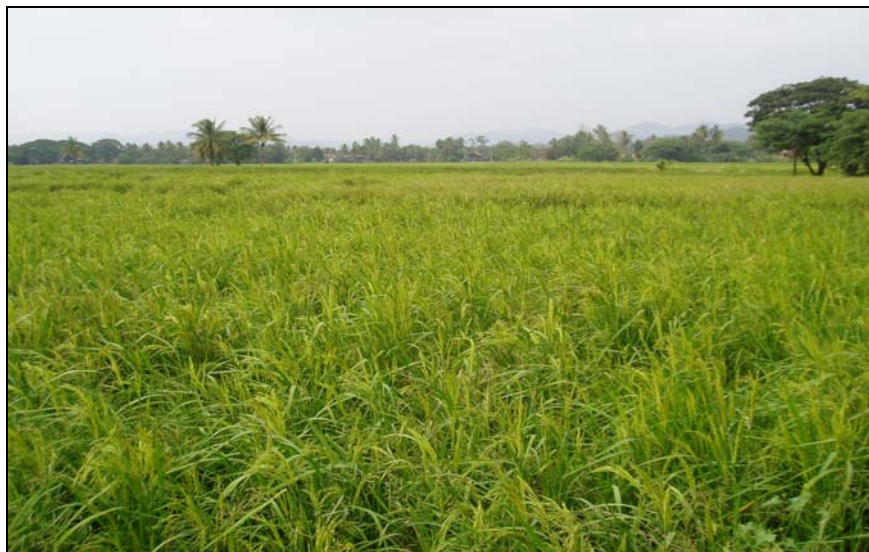
พื้นที่นาข้าวทุ่งยางกะได ปัจจุบันสามารถปลูกข้าวได้ตามปกติ

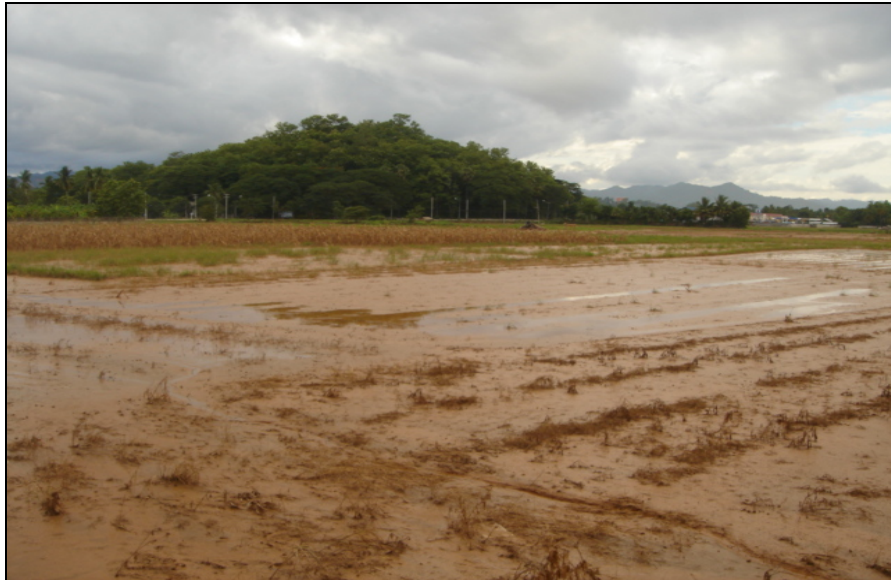
พื้นที่นาข้าวทุ่งนาโปร่ง อ.ลับแล หลังเกิดดินถล่มทับถมพื้นที่นาจนท่วมคั้นนา

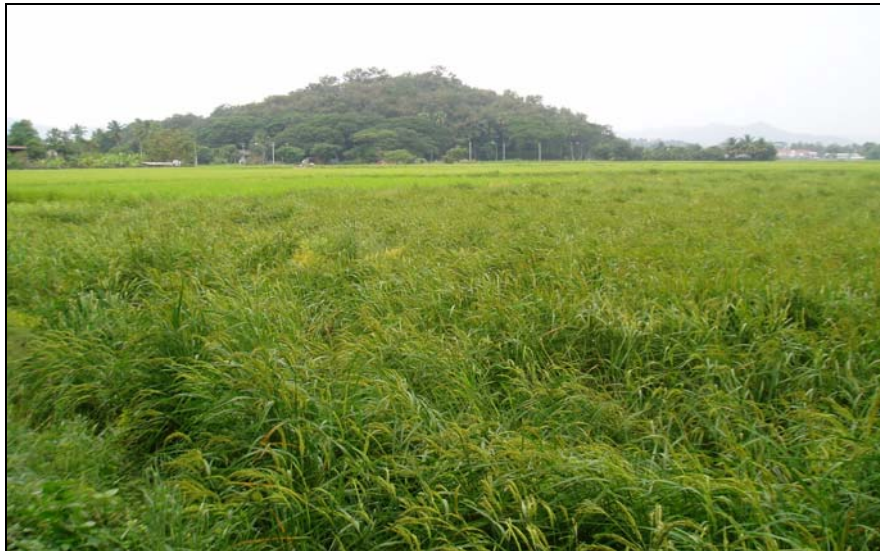
พื้นที่นาข้าวทุ่งนาโปร่ง ปัจจุบันสามารถปลูกข้าวได้ตามปกติ

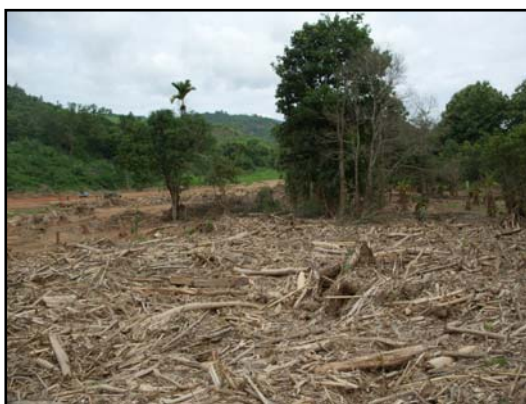
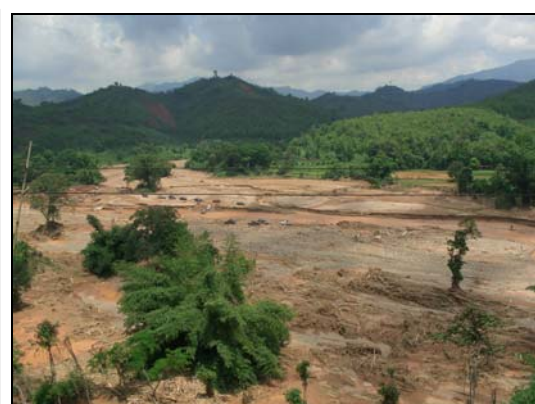
พื้นที่นาข้าว ริมลำห้วยที่ถูกตะกอนดิน และเศษวัสดุทับถม

2) **พื้นที่นาข้าวตามหุบเขาหรือร่องห้วย ที่ถูกตะกอนดินและเศษวัสดุทับถม** พบในพื้นที่อำเภอท่าปลา (บ้านน้ำต๊ะ บ้านน้ำลี บ้านทรายงาม และบ้านกิวเคียน) สาเหตุเกิดจากดินถล่มในพื้นที่ภูเขาสูง และกระแสน้ำได้พัดพาเอาตะกอนดิน และเศษวัสดุต่าง ๆ เช่น ก้อนหิน เศษซากต้นไม้ ลงมาทับถมในพื้นที่นาข้าวที่อยู่ตามหุบเขาและที่ราบใกล้ริมห้วย ความลึกของตะกอนตั้งแต่ 10 ซม. ถึง > 150 ซม. รวมพื้นที่เสียหายประมาณ 1,300 ไร่ เกษตรกร 280 ราย พื้นที่บริเวณนี้เกษตรกรไม่สามารถทำนาได้ถ้าไม่มีการปรับปรุงฟื้นฟู เนื่องจากพื้นที่ไม่มีคันนาในการเก็บกักน้ำ และมีเศษวัสดุทับถมจำนวนมาก การปรับปรุงฟื้นฟูพื้นที่บริเวณนี้ดำเนินการโดยใช้รถขุดตัก (Backhoe) ทำการกำจัดเศษวัสดุต่าง ๆ ออกจากพื้นที่นา และใช้รถแทรกเตอร์ตีนตะขาบ (D4, D5, D6) ทำการปรับพื้นที่ให้ราบเรียบและจัดทำคันนาขึ้นใหม่ตามการถือครองเดิมของเจ้าของพื้นที่ ผลการปฏิบัติงานได้ดำเนินการทั้งหมด 1,404 ไร่ หรือร้อยละ 108.00 เกษตรกรบางส่วนได้ทำนาแล้ว บางส่วนเลือกที่จะปลูกถั่วพุ่มดำเพื่อปรับปรุงบำรุงดิน โดยกรมพัฒนาที่ดินรับซื้อเมล็ดพันธุ์คืน ในราคา กก.ละ 20 บาท

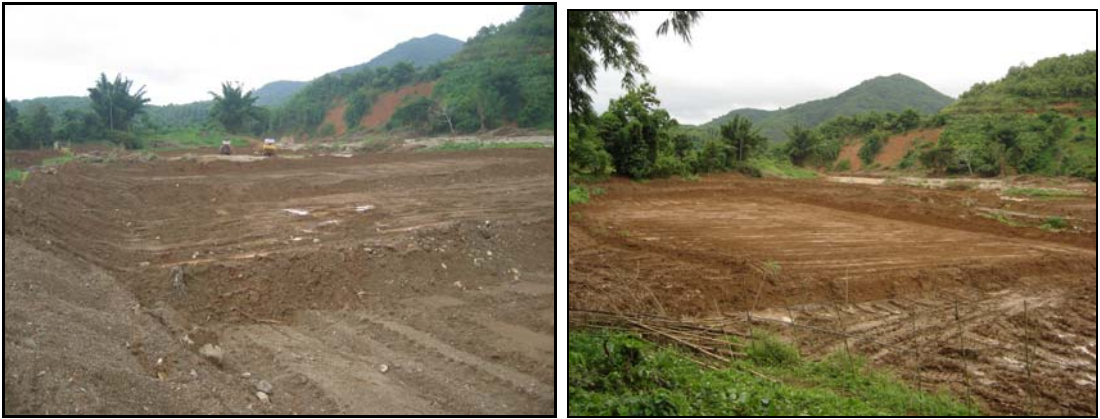
พื้นที่นาข้าวที่ได้รับการปรับปรุงฟื้นฟูแล้ว

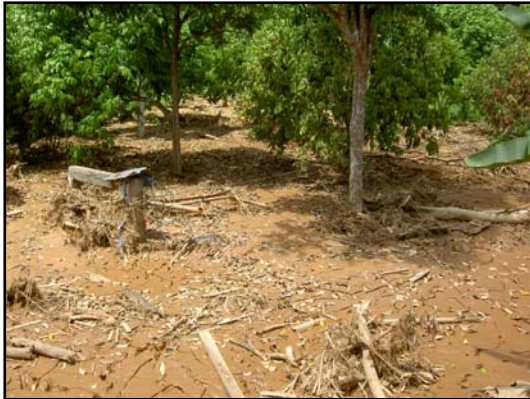
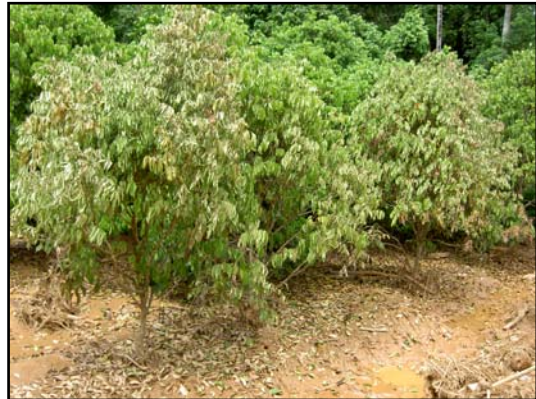
พื้นที่สวนผลไม้ที่ถูกตะกอนดินทับถม

3) **พื้นที่สวนผลไม้ที่ถูกดินโคลนและเศษวัสดุทับถม** พบในพื้นที่อำเภอลับแล และอำเภอเมือง สาเหตุเกิดจากดินถล่มในพื้นที่ภูเขาสูง และถูกกระแสน้ำพัดพาเอาตะกอนดินและเศษวัสดุต่าง ๆ ได้แก่ เศษซากต้นไม้ ลงมาทับถมในพื้นที่สวนผลไม้ที่อยู่ในพื้นที่ตอนล่าง ความลึกของตะกอนตั้งแต่ 10 ซม. ถึง > 150 ซม. รวมพื้นที่เสียหาย 7,227 ไร่ ได้กำหนดเป้าหมายในการช่วยเหลือเกษตรกร) จำนวน 1,900 ไร่ เกษตรกร 521 ราย พื้นที่บริเวณนี้ต้องรีบดำเนินการปรับปรุงฟื้นฟู เนื่องจากตะกอนดินและเศษวัสดุที่ทับถมโคนต้นและรอบทรงพุ่มของต้นไม้ผล จะทำให้รากต้นไม้ขาดอากาศหายใจ ส่งผลให้ต้นไม้เหี่ยวเฉาและตายได้ ซึ่งระยะเวลาขึ้นอยู่กับความหนาของตะกอนดิน อายุของต้นไม้ และชนิดของไม้ผล ซึ่งจากการสังเกตพบว่า ลางสาตและลองกอง จะเป็นพื้นที่ที่ทนน้อยที่สุด ส่วนพืชที่ทนได้ดี ได้แก่ มังคุด มะปราง เป็นต้น การปรับปรุงฟื้นฟูพื้นที่บริเวณนี้ดำเนินการโดยใช้รถขุดตัก (Backhoe) ขนาดเล็ก ทำการขุดลอกตะกอนดินและเศษวัสดุออกจากรอบโคนต้นไม้ และขุดร่องระบายน้ำเพื่อระบายน้ำออกจากสวนผลไม้ ทำให้ต้นไม้สามารถมีชีวิตรอด ผลการปฏิบัติงานได้ดำเนินการทั้งหมด 1,939 ไร่ หรือร้อยละ 102.05

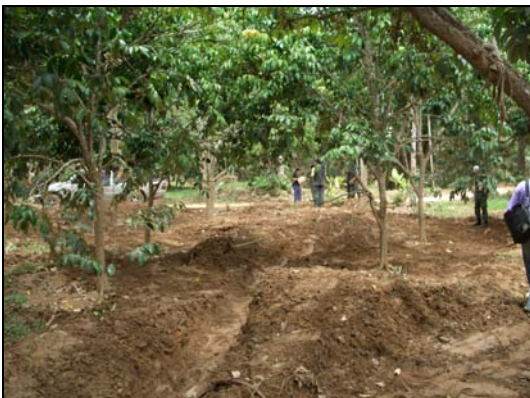
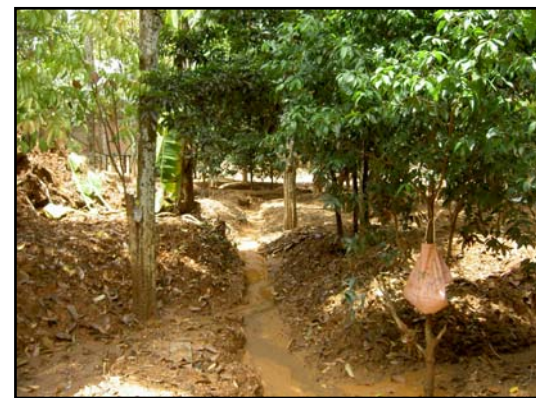
พื้นที่สวนผลไม้ที่ได้รับการฟื้นฟูแล้ว

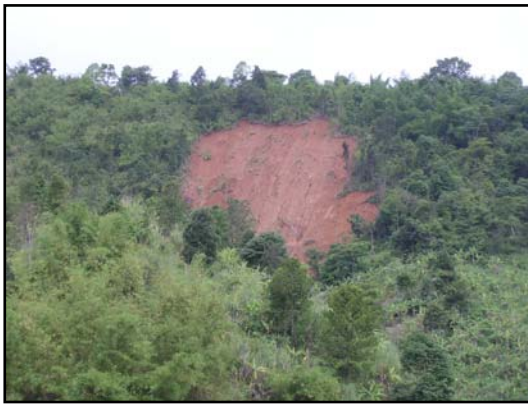
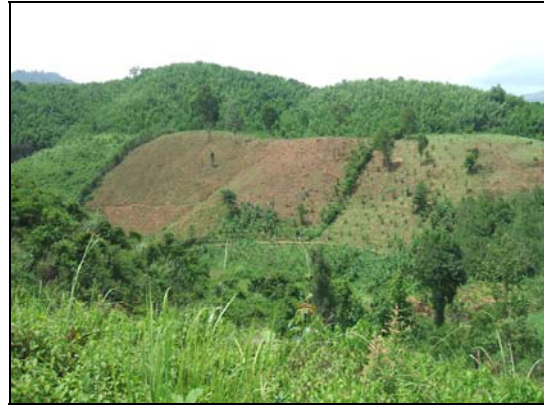
พื้นที่ดินถล่มและเสี่ยงต่อการเกิดดินถล่ม

4) **พื้นที่ดินถล่ม และเสี่ยงภัยต่อการเกิดดินถล่ม** พบในพื้นที่ อำเภอลับแล อำเภอเมือง และอำเภอท่าปลา มีพื้นที่เสี่ยงต่อดินถล่มเล็กน้อย จำนวน 168,466 ไร่ เสี่ยงปานกลาง จำนวน 80,008 ไร่ และเสี่ยงรุนแรง จำนวน 9,301 ไร่ ได้กำหนดเป้าหมายในการดำเนินการ จำนวน 1,200 ไร่ โดยดำเนินการจัดทำระบบอนุรักษ์ดินและน้ำ ได้แก่ การทำขั้นบันไดดิน การทำคูรับน้ำรอบเขา การทำบ่อดักตะกอนดิน การปลูกหญ้าแฝก เพื่อป้องกันการชะล้างพังทลายของดินและป้องกันการเกิดดินถล่ม ผลการปฏิบัติงานได้ดำเนินการทั้งหมด 1,350 ไร่ หรือร้อยละ 112.50

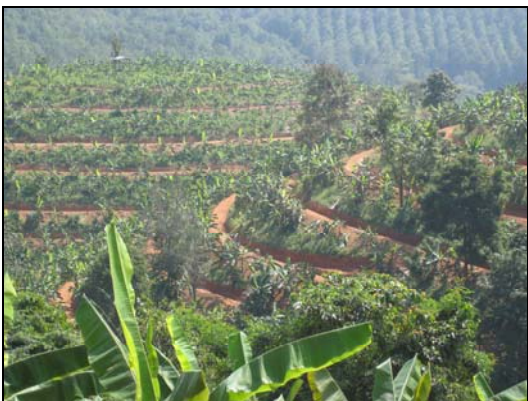
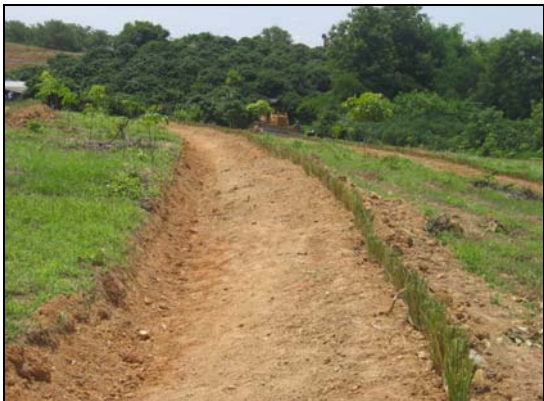
พื้นที่เสี่ยงภัยต่อการเกิดดินถล่มที่ได้รับการจัดทำระบบอนุรักษ์ดินและน้ำ
